DEFECTS OF STEEL CASTINGS CAUSED BY REOXIDATION

VADY OCELOVÝCH ODLITKŮ ZPŮSOBENÝCH REOXIDACÍ

P. VESELÝ¹, P. VAVRINEC², L. HŘEBÍČEK³, J. ŠENBERGER⁴, A. ZÁDĚRA⁵, V. PERNICA⁶

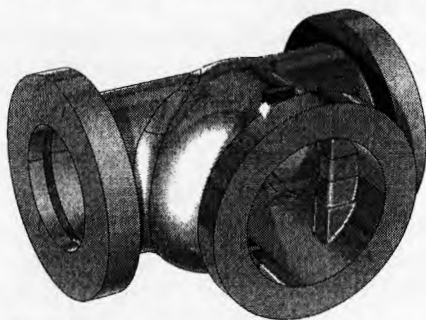
Sekundární struskovitost se v DSB EURO vyskytuje u více typů odlitků. Největší finanční ztráty vznikají u odlitků ventilů, který tvoří v DSB největší podíl odlitků o větší hmotnosti (cca 1 – 12 t). Pro sledování výskytu vad a ověření opravných opatření byl zvolen typový odlitek ventilu z nelegované oceli o hrubé hmotnosti cca 4 t viz obr. 1.

Obr. 1 – Zkušební odlitek ventilu, hmotnost 4t

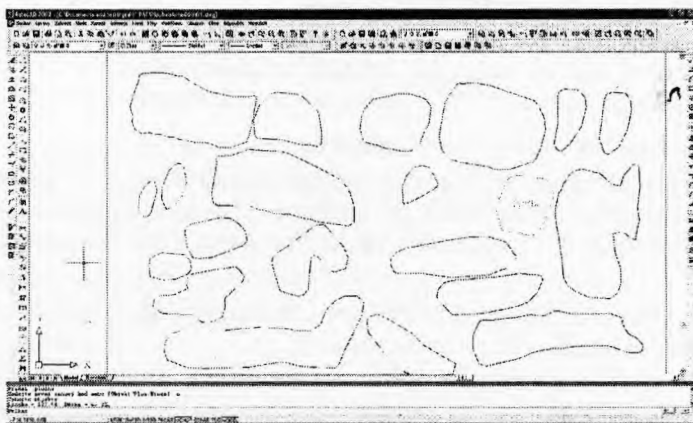
Povrch vad byl obkreslen na folie, z kterých byly pomocí skeneru plochy naskenovány do počítače. Výchozím se stal rastrový obrázek, který po vyretušování a úpravách byl zvektorizován v programu *Algolab Raster to Vector Conversion Toolkit*. Po vektorizaci již bylo možné s křivkami pracovat v programu AutoCAD 2002, ve kterém již byl vyčíslen obsah povrchu obkreslené křivky. Postup zakreslení povrchu vad u jednoho odlitku je uveden na obr.2. Tato metoda byla zvolena pro snadnou a současně vysokou přesnost stanovení povrchu vad. Digitalizace ploch umožňuje i jejich další snadné zpracování. Podle poměru nejširšího a nejúžšího místa vady lze také oddělit trhliny od ostatních typů vad.

Obr. 2 Postup zakreslení ploch vad u jednoho odlitku

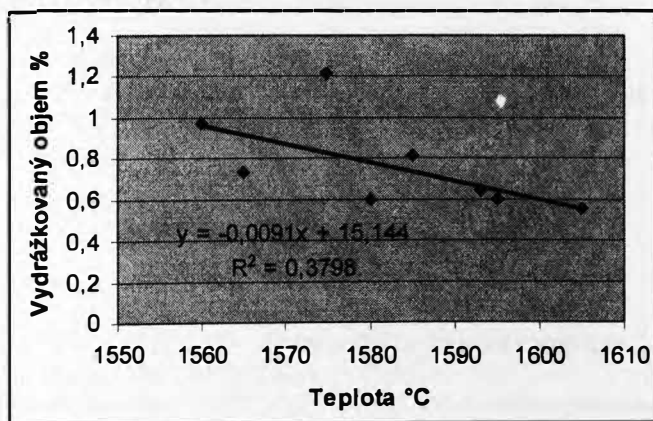
Mezi teplotou oceli na žlábků a lící teplotou existuje logická korelace. Tavby, u kterých se požadovala vyšší lící teplota byly ohřáté na vyšší odpichovou teplotu a tedy dosáhly i vyšší teploty oceli na žlábků. Závislost mezi teplotu na žlábků a výskytem vad ukazuje na tendenci snižování rozsahu vad se zvýšením lící teploty. Závislost není statisticky významná. Korelace mezi lící teplotu a rozsahem vad je statisticky významná ve zvolené hladině pravděpodobnosti $p=0,10$. Závislost je uveden na **obr.3**.

Obr.3 – Závislost mezi vydrážkovaným objemem a lící teplotou.
